# 北ノ又地すべりにおける応急対策工 としての強制排水工について

岩手北部森林管理署  
治山技術官 塚越威仁

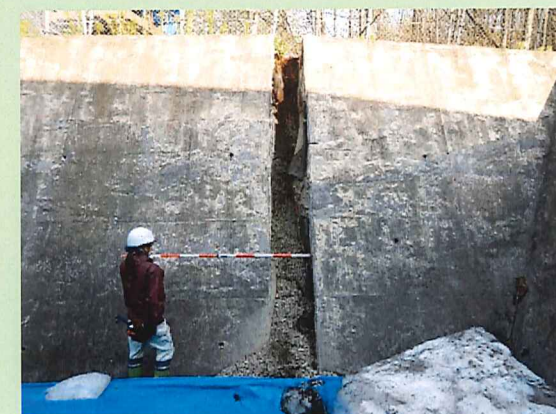
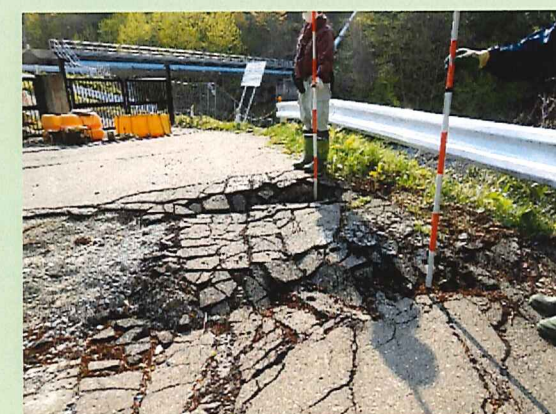
- 平成29年8月頃、北ノ又第二発電所の施設に亀裂等の変状が発生。
- 平成30年の融雪期(4～6月)の2ヶ月間で地盤が1.5m水平移動。

発電施設の変状

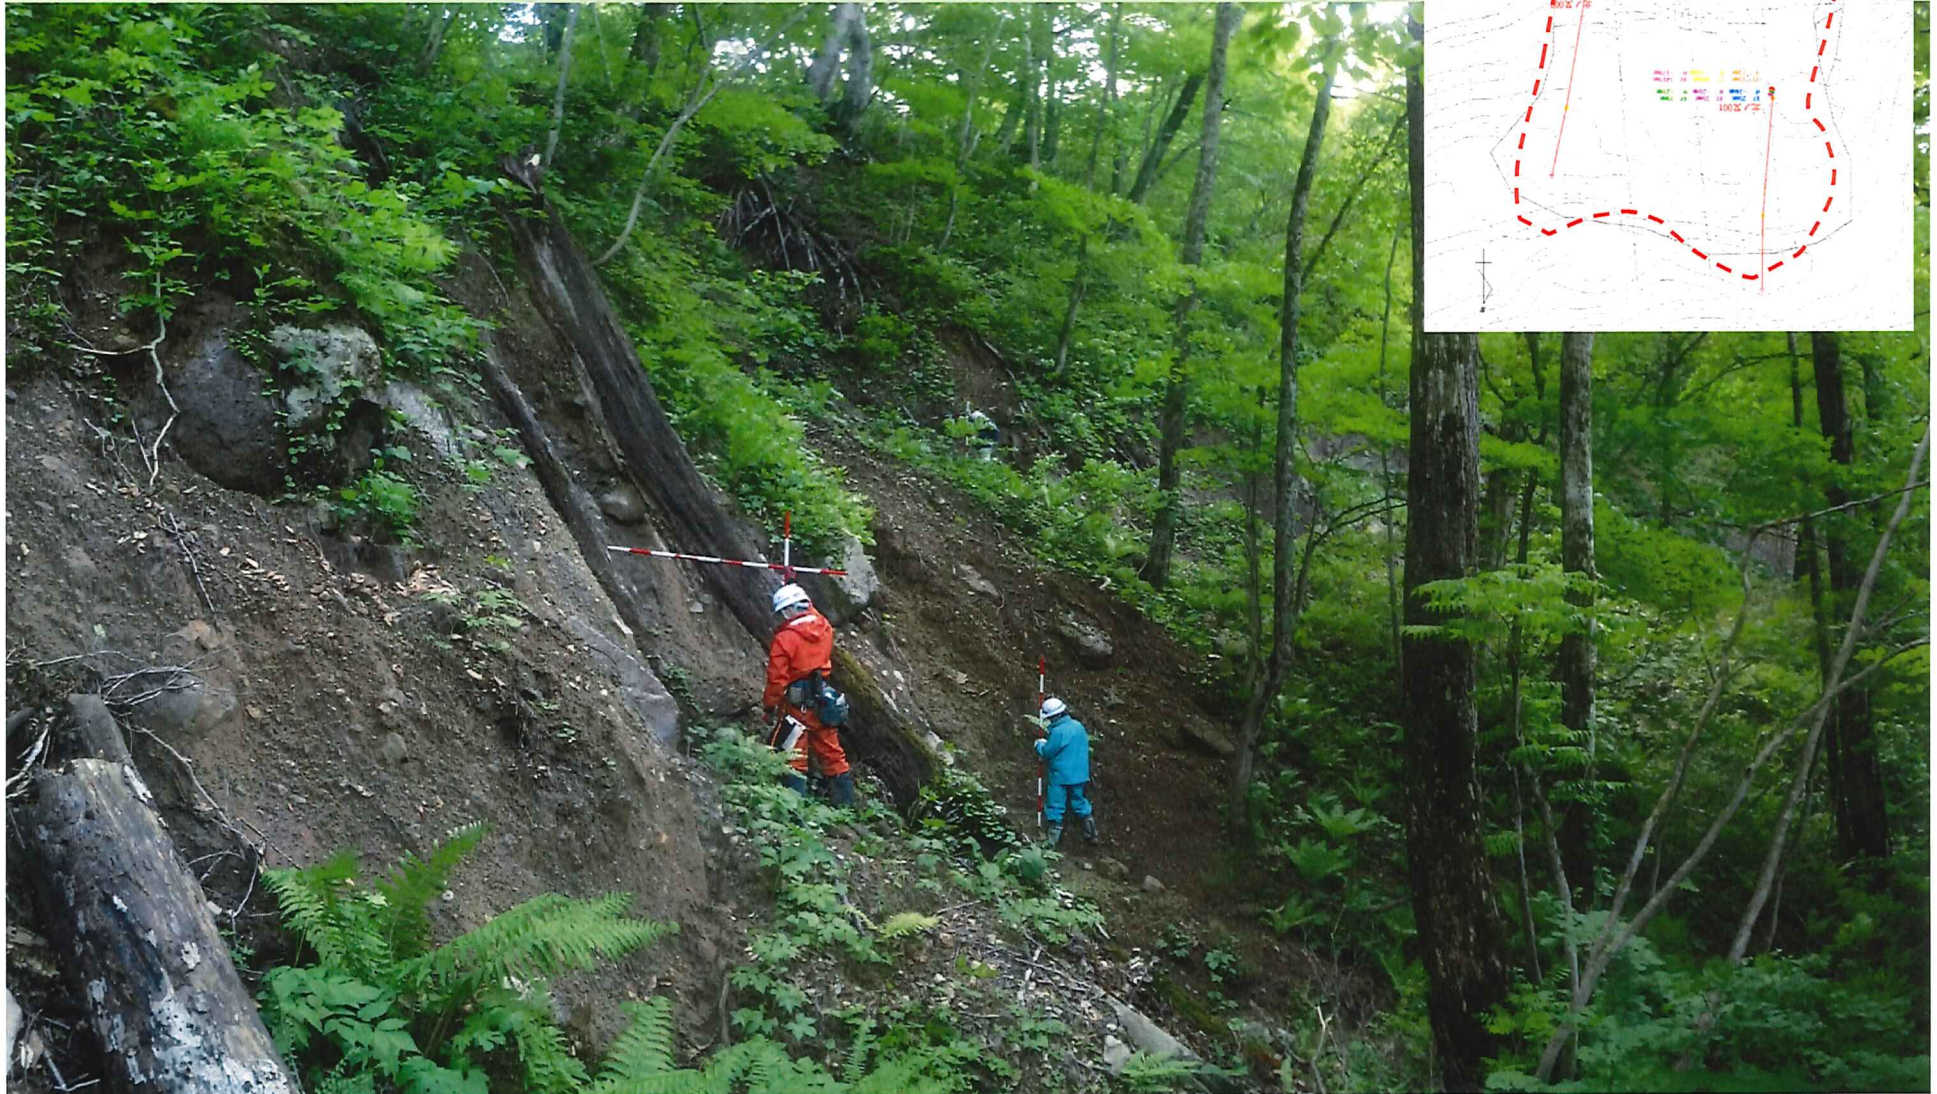
## 【滑落崖】

明瞭な滑落崖が形成される。

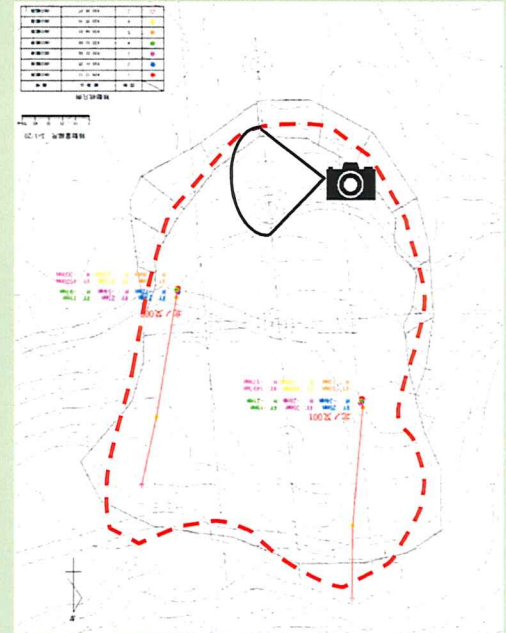
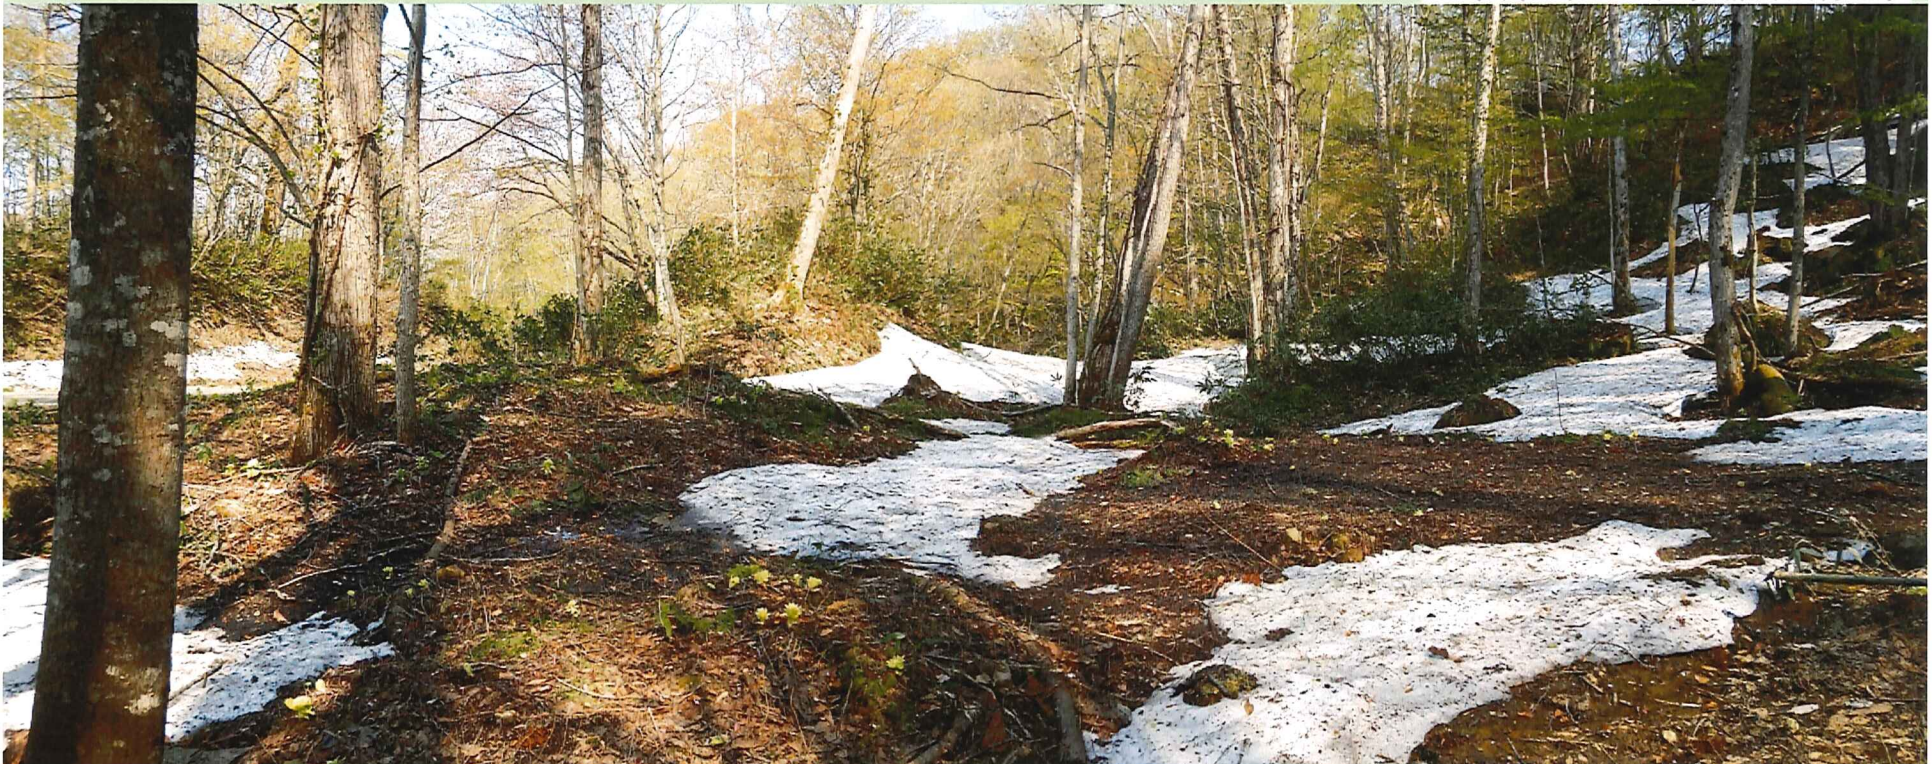
【陷没帶】

滑落崖の直下には、陥没帯が形成される。

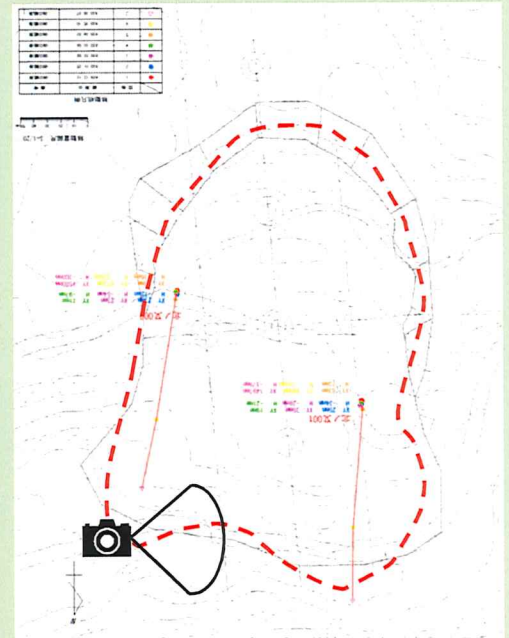
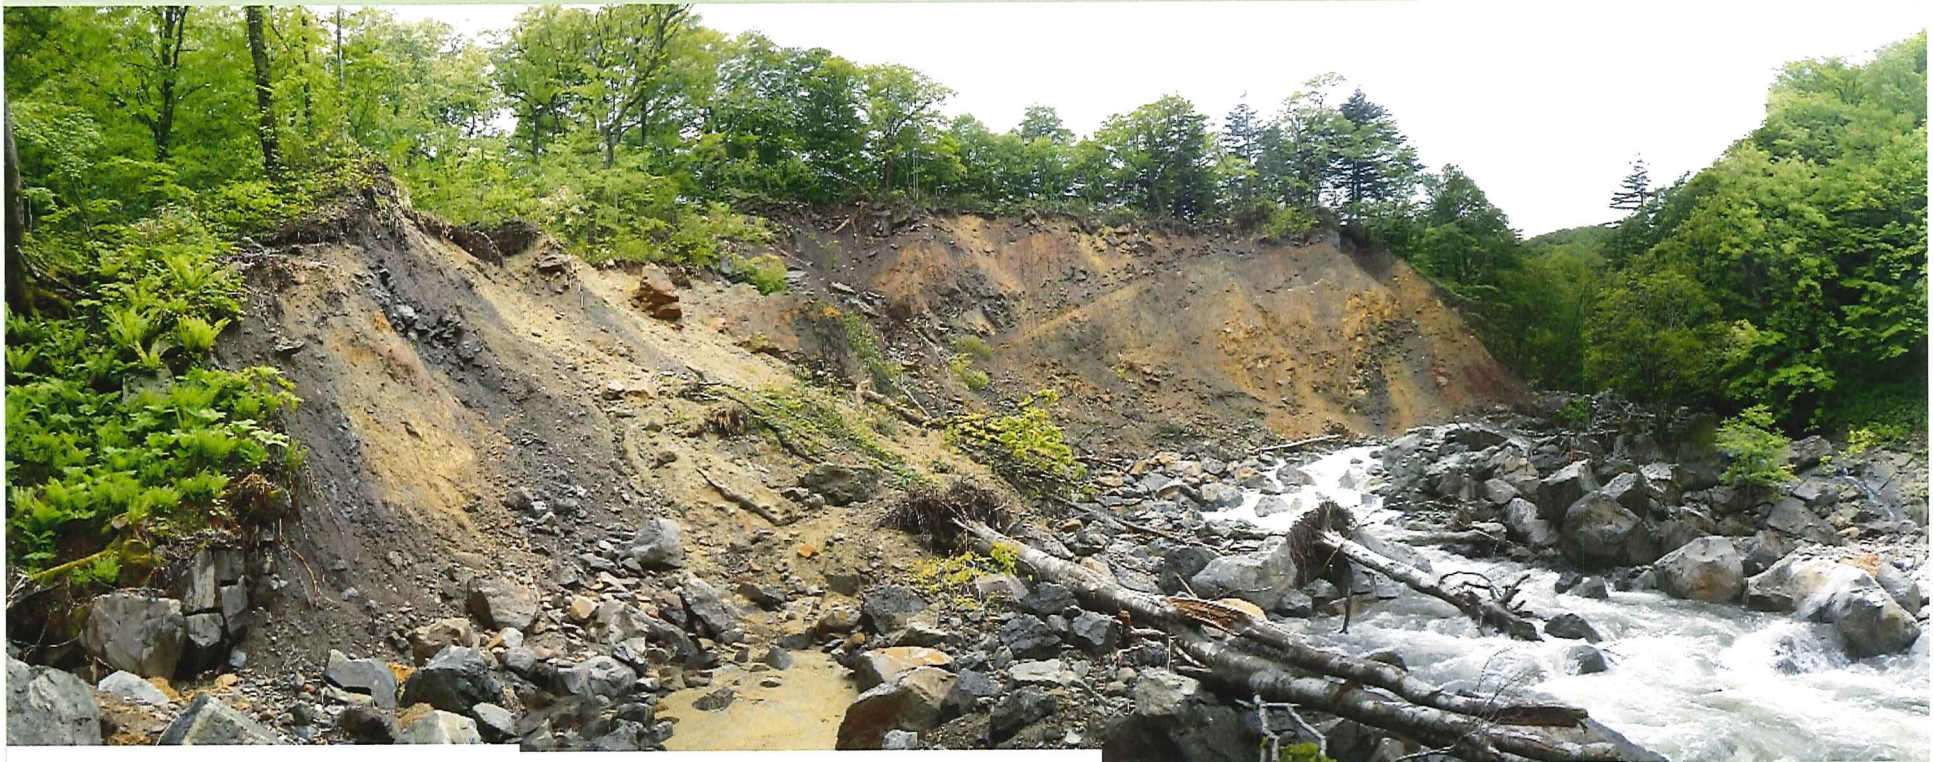
## 【末端】

- 末端を流下する北ノ又川溪岸は急崖を形成。
- 流量が多い。

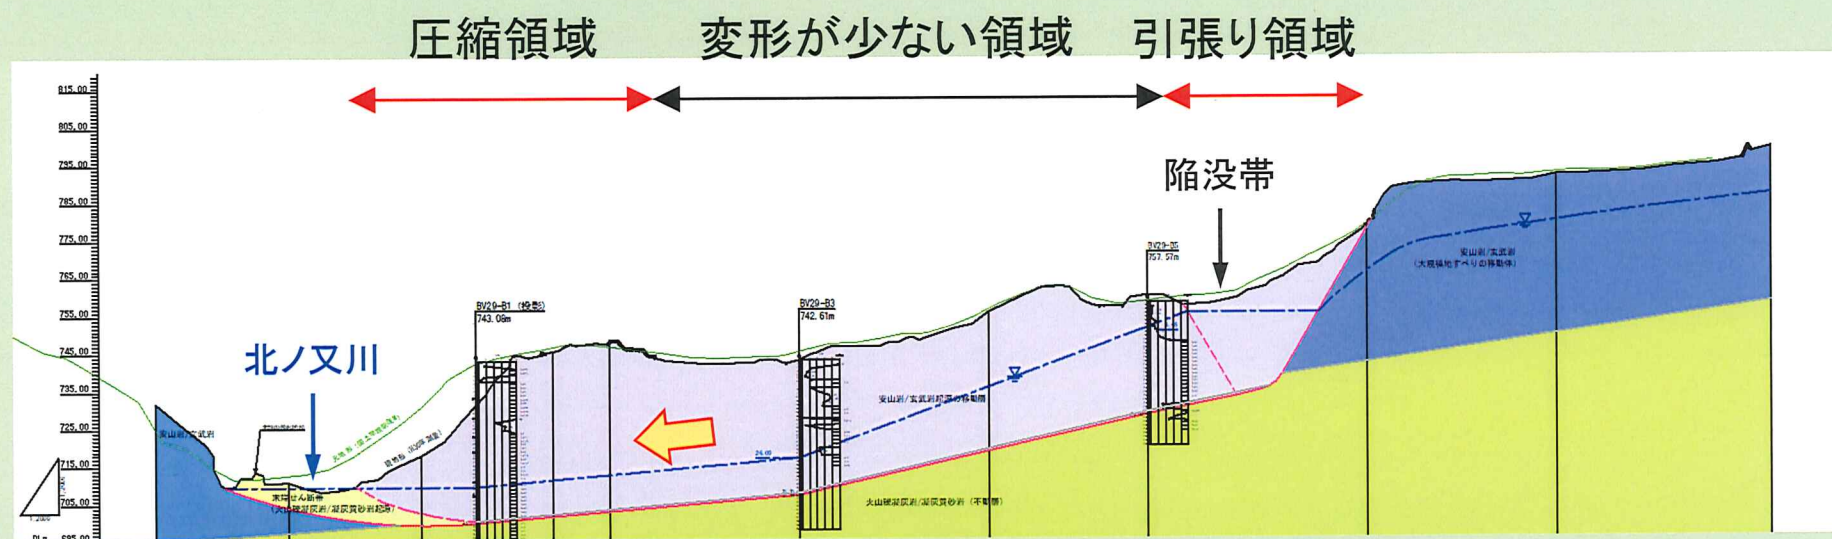
【地質】

- 透水性の低い凝灰岩層の上に、透水性の高い火山岩類が載る、**キャップロック構造**を呈する。
- 引張り領域には陥没帯が形成され、**陥没帯内の地下水位は特に高い。**

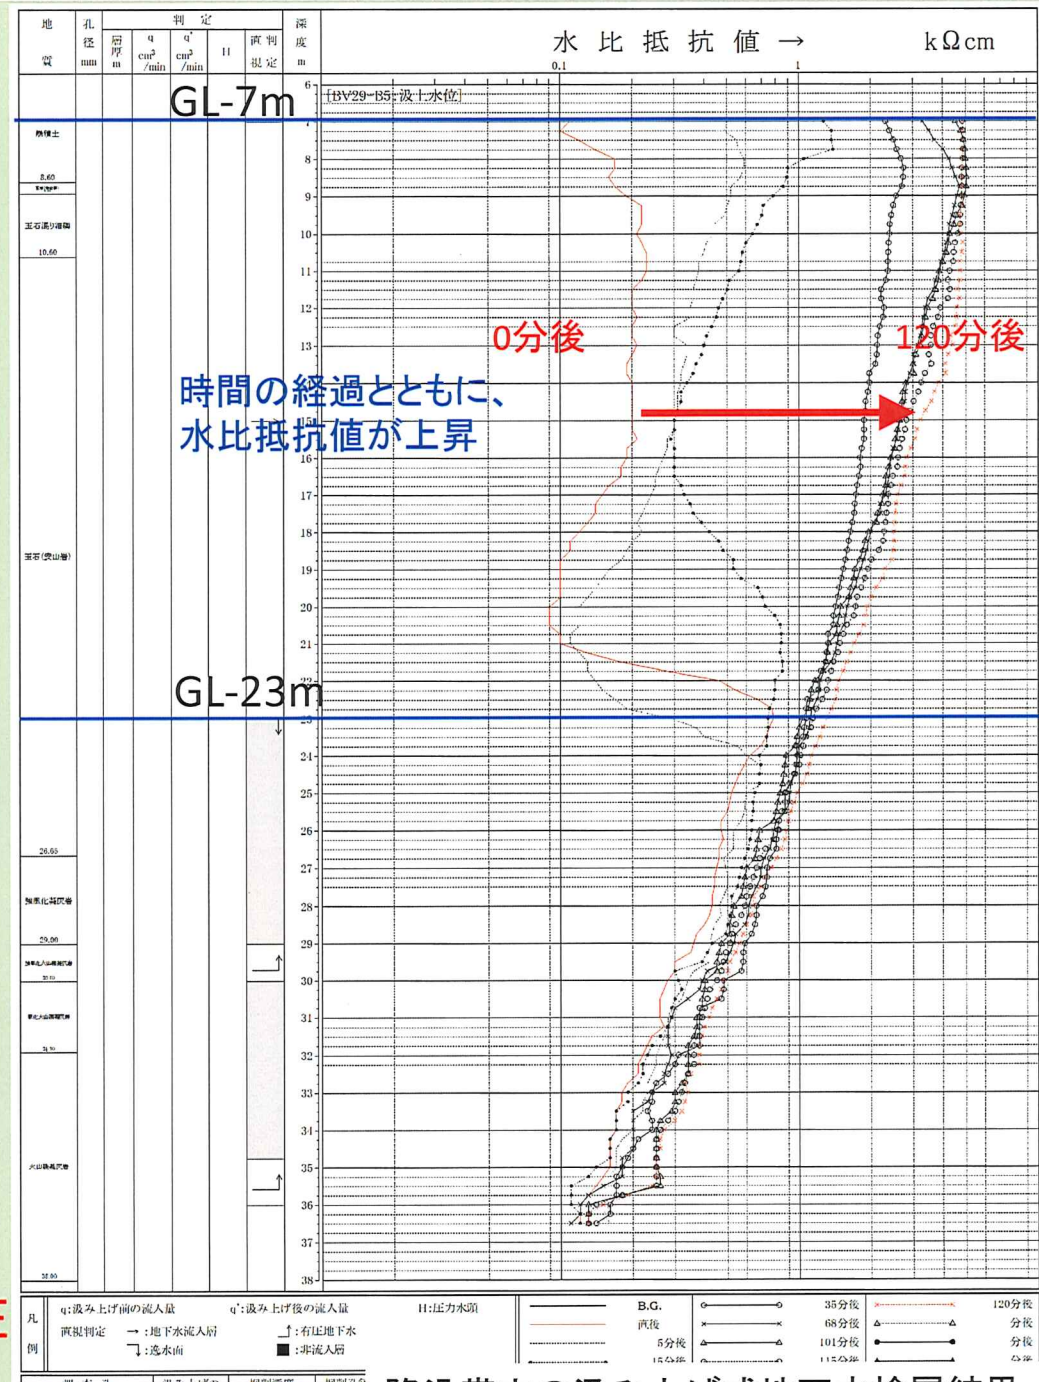
## 【地下水検層】

- 陥没帯にあるBV29-B5孔の地下水位はGL-7m付近の浅部に形成され、ボーリング孔内の水を汲み上げても水位が全く下らない。
- GL-7~23m付近まで層流状に地下水が流入。

陥没帯内に多量の自由地下水が存在

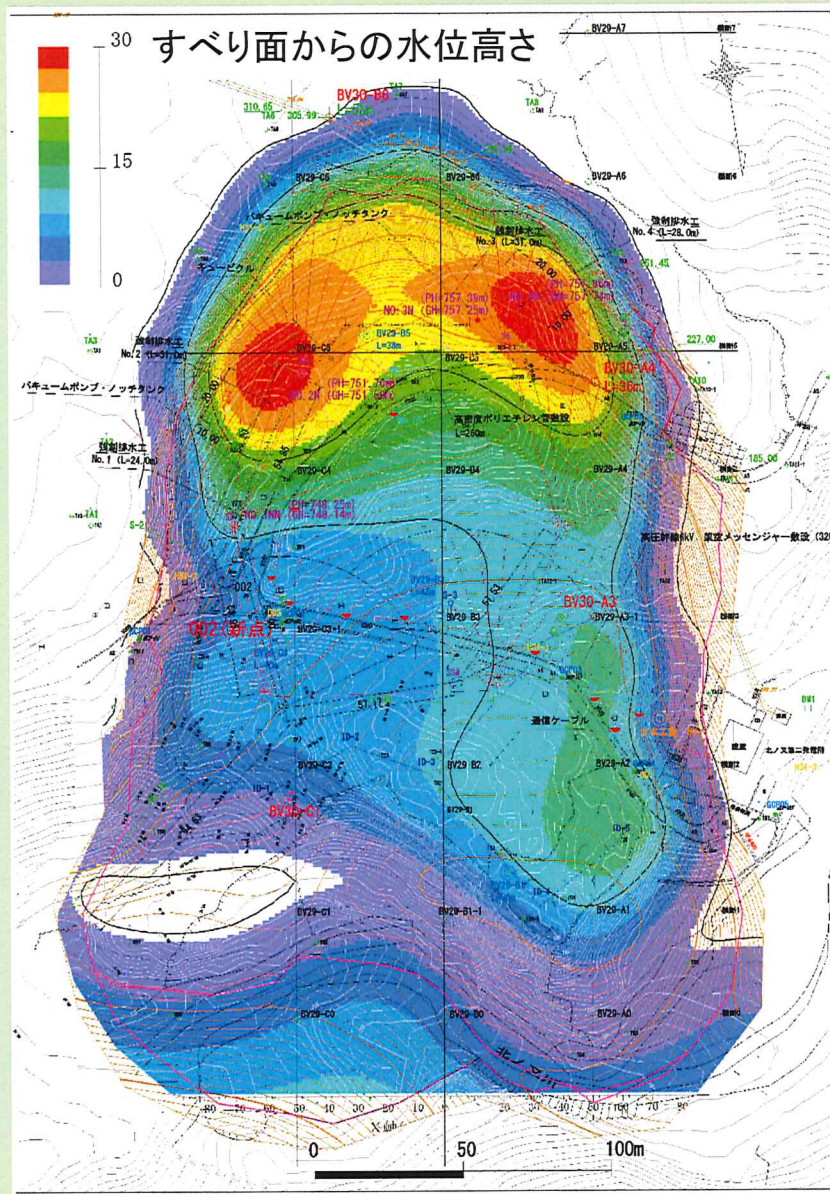
地下水位等値線図

# 【施工前の最高水位】

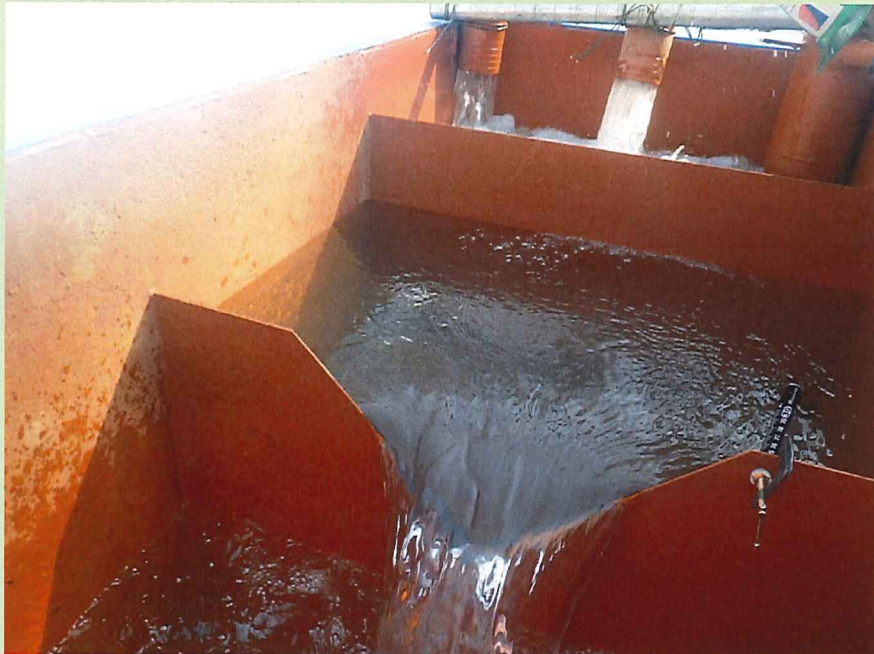
スーパーウェルポイント工法の排水状況

- スーパーウェルポイント工法4孔による日積算排水量(24時間の総排水量)は、最大約1,400m<sup>3</sup>(970リットル/毎分)
- 陥没帯内の地下水位は、施工前の最高水位と比較して約20m低下。

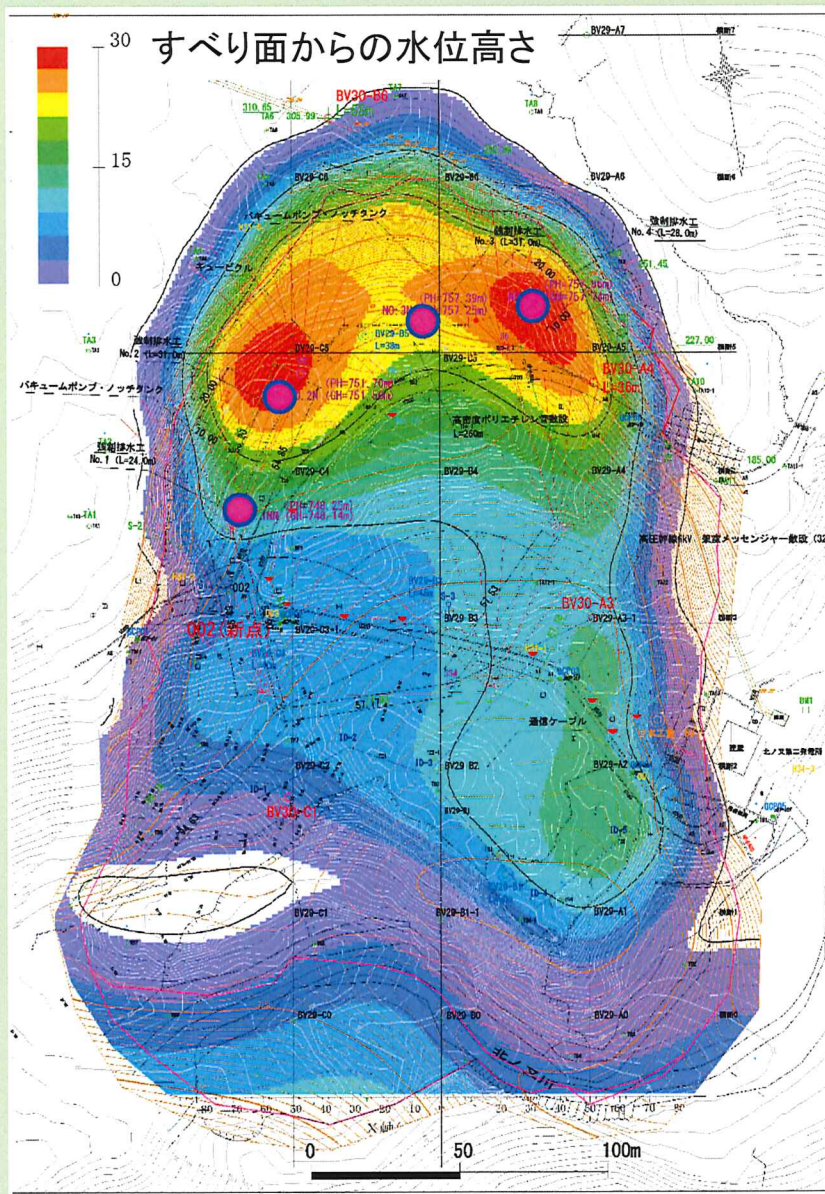
初期水位(施工前の最高水位)

地すべり頭部の陥没帯付近の地下水位が大幅に低下。
