樋門整備により内水被害から地域を守る

平成30年度犀川遊水池五六川牛牧排水樋門整備工事の施工記録

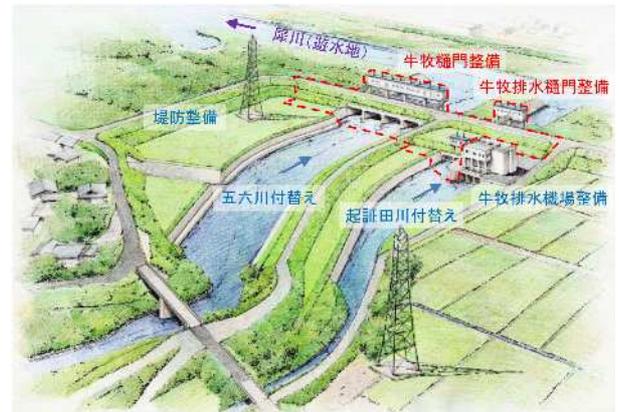
図-2 完成イメージ(点線内が当工事範囲)

犀川遊水地事業は、犀川流域の内水対策の一環として、「貯水池の容量を増大することにより貯留調整機能を増強し、排水機場による排水と併せて、長良川本川の負担を軽減しながら内水被害の軽減を図る」、「遊水地内の河道を整備することによって、内水の自然排水を促進する」ことを目的としている。現在、事業の最終段階に入っており、遊水池堤防整備や犀川の支川の五六(ごろく)川と起証田(きしょうでん)川を付替える他、牛牧排水機場の整備が進められている。本工事では当事業の一環として、長良川支流の犀川に流れ込む五六川と起証田川の両河川断面を拡大するとともに牛牧樋門、牛牧排水樋門及び築堤護岸の整備を実施した。(図-2)

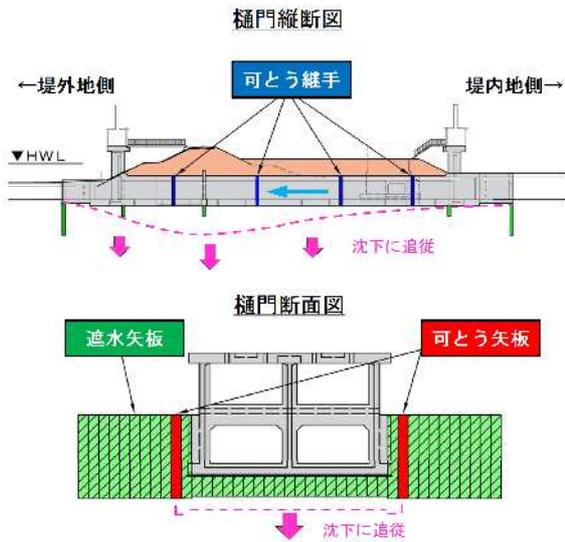
図-3 柔構造樋門概要図

当工事現場の周辺地盤は、地下水位が高く現況地盤から20m以上の範囲においてN値10以下の粘性土と砂質土の互層でシルト分を多く含む軟弱地盤である。樋門は堤防盛土による地盤沈下等の地盤変位の影響を避けられない構造物であるため、設計段階から軟弱地盤対策を考慮した設計が行われていた。本工事の2箇所の樋門でも地盤の推定残留沈下量の分布をもとに、これに追随し周辺堤防への影響を抑制する樋門本体として設計された結果、両樋門とも柔支持基礎(浮き直接基礎)形式が採用された。堤防周辺の安全性を確保するため堤防の挙

動に追従することが可能な「柔構造樋門」で、樋門本体構造に可とう継手や可とう矢板(図-3)が用いられている。柔構造樋門は施工途中も沈下が進行する可能性があるため、動態観測を併用して慎重に施工を進めていく必要があった。牛牧樋門は、内空断面 10.5m×5.5m の4連ボックスカルバートからなる大規模かつ大断面の樋門である。牛牧排水樋門は、内空断面 6.3m×3.4m の2連ボックスカルバートで隣接する新設の排水機場と地中で接続される構造となっている。

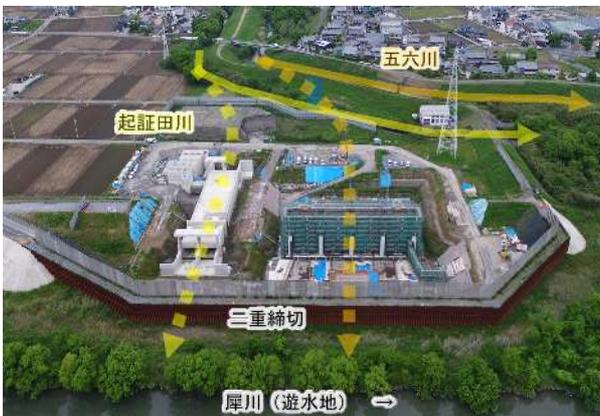
写真-1 樋門構築時の状況

工事はまず仮設工事として堤防開削箇所を犀川から遮水するため、堤外地に鋼矢板を打設し二重締切を設置した。遊水地からの流入を遮断したのちに既設堤防開削の実施、床付に進んだ。床付完了後、基礎部の地盤改良を行い、躯体(矢板工、函渠工、門柱工、翼壁工)を構築した。躯体構築時の状況を写真-1に示す。躯体構築後、埋戻しを行い、築堤盛土および法覆護岸工を整備して堤防機能を回復させた後、二重締切を撤去した。

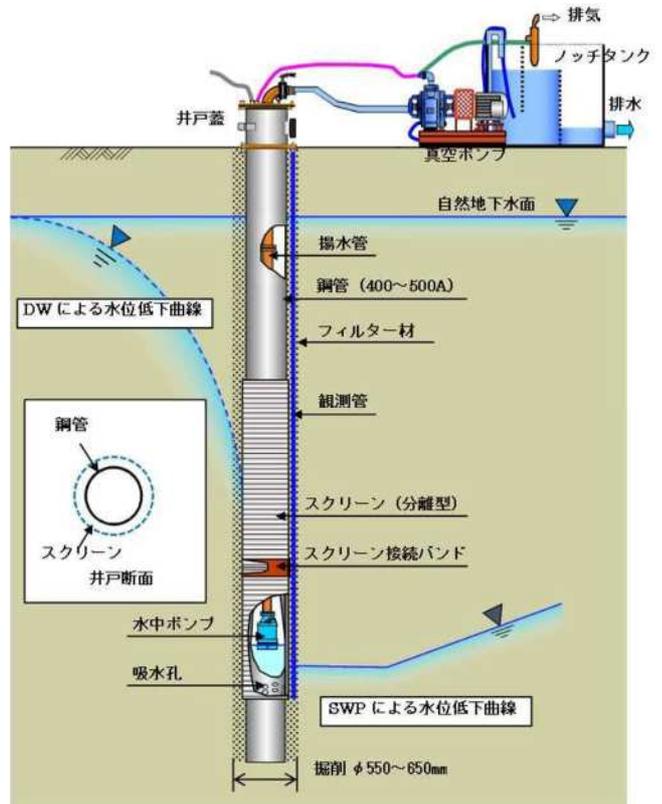
図-4 スーパーウェルポイント工法の概要図

円滑な施工を実現するためには樋門構築時にドライワークが必要であった。また目標水位に達するとともに水位低下に伴う周辺地盤への影響を低減化させ、工事に支障にならない工法が求められた。検討の結果、同様な規模での施工実績のあるスーパーウェルポイント工法(以下 SWP)が指定され、あわせて掘削勾配を当初より緩くする追加対策で対応することとなった。図-4に SWP 工法の概要図を示す。SWP 工法は重力に加え、真空ポンプによる井戸管の吸引により地下水に負圧を与え、集水力を強化する工法である。

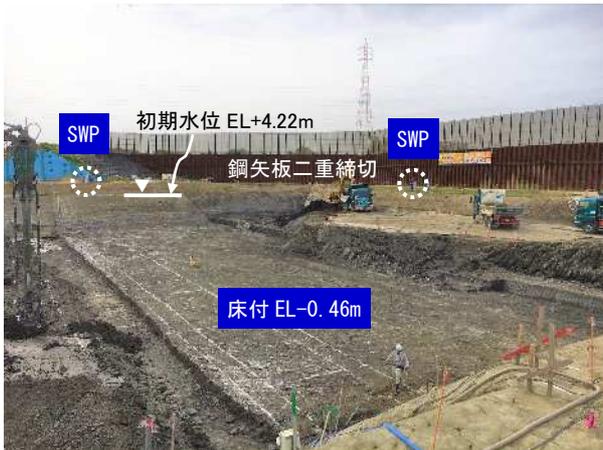
写真-2 ドライワーク施工状況（床付け時）

当該地の比較的広い範囲（140m×100m×最大掘削高6.64m）の地下水位を低下させるため、床掘範囲を囲うようにSWPを8箇所設置して揚水を行い、目標水位であるEL-1.0m以深まで低下させながら本体工事を施工した。その結果、盤ぶくれは生じずドライワーク施工となり、掘削斜面も安定し、すべり等は生じなかった。施工状況を写真-2に示す。床付面の軟弱なシルト層にひび割れが生じており、含水比の低下が確認される。

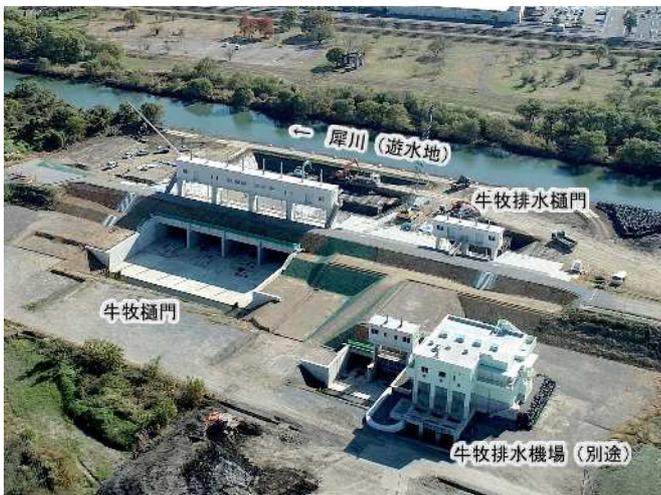
写真-3 樋門工事完成時（堤内地側より）

樋門構築時は地下水上昇や湧水などの影響はほとんどなく作業が実施できた。躯体工事では、施工時期が概ね冬期となり多くのコンクリート打設が寒中施工になることや日当たり打設量が80~1,350 m³（平均322 m³/日）のコンクリート打設が約8ヶ月の短期間に30回以上打設するタイトな工程管理となる厳しい条件であったが、大きなトラブルもなく完了することができた。地下水対策工にSWPを採用したことがドライワークを可能にし、工事の円滑化を図り、工程短縮に大きく寄与したと考える。樋門整備完了時の状況を写真-3に示す。

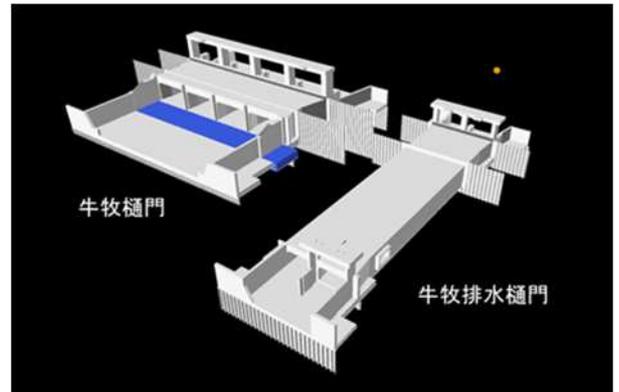
図-5 CIMによる3次元モデル

現場では働き方改革の推進にも取り組み、生産性向上につながる技術を積極的に導入した。河川土工では測量から施工までICTを活用した。また複雑な構造の樋門本体ではCIMによる3次元モデルを作成し、問題点の早期発見や作業員の安全教育に活用した。（図-5）

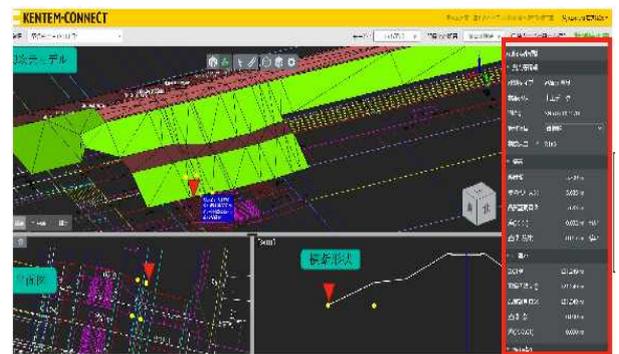
図-6 3次元データ共有画面

当社が応募したコンソーシアムの技術が、内閣府のPRISM予算を活用して実施される国土交通省の2021年度「建設現場の生産性を飛躍的に向上するための革新的技術の導入・活用に関するプロジェクト」に採択され、当工事で試行した。「3次元測量データ閲覧・共有プラットフォーム」という試行技術で、3次元測量における立会検査が遠隔地から実施可能となり、時間短縮につながるものである（図-6）。今後、当技術が生産性向上に寄与することを期待する。

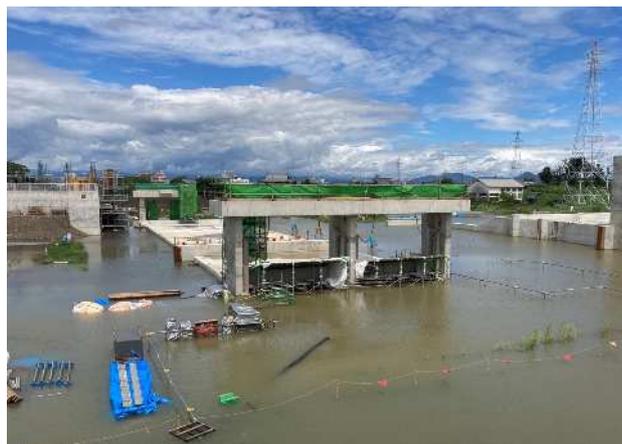
写真-5 現場内の冠水状況

2回目は令和3年8月の大雨である。令和3年8月11日から15日にかけて前線が本州付近に停滞し、岐阜県内では特に13日から14日にかけて断続的に激しい雨が降り続き、現場付近では降り始めからの総雨量は246mmに達した。その結果、前年同様、起証田川からの逆流が発生し現場内が冠水した。(写真-5)この時は躯体が完成しており埋戻し直前の状況であったため被害はほとんどなかったが、工事再開まで数日を要することとなった。

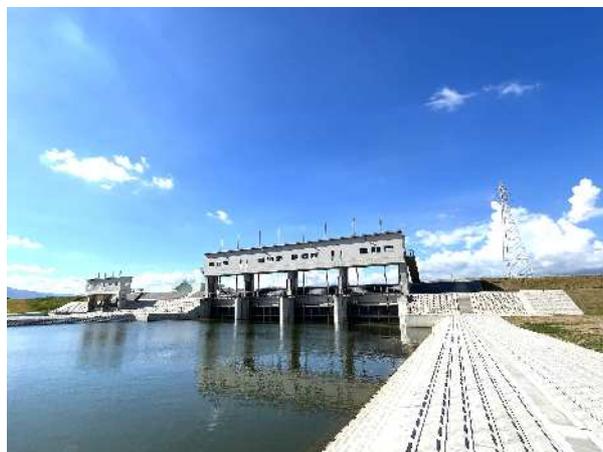
写真-6 堤外地側から現在の様子

当工事は令和4年11月で樋門及び護岸工事を完成させ、事業は次工程に引き継がれている。現在、起証田川と五六川の付け替え工事が順次実施されている。堤外地側からの状況を写真-6に示す。
